龍ヶ崎基署発 0301 第 1 号  
令和 4 年 3 月 1 日

龍ヶ崎労働基準監督署長

### 死亡災害の減少に向けた取組のより一層の強化について（要請）

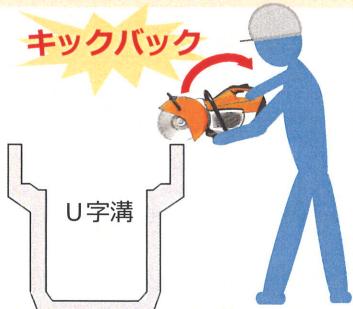
- 作業は平坦な場所で、安定した状態で行うこと。
- 運転作業中は、ハンドルを両手でしっかりと持って機械を保持すること。
- キックバックが発生しやすい刃の上部の4分の1を使用しないこと。
- 刃の切断直線上に足を置かないこと。
- 刀が挟まれた場合は、必ずエンジンを切ってから引き抜くこと。
- その他メーカーによる取り扱い上の注意事項を守ること。
